SITRASB S.p.A.

Società Italiana Traforo Gran San Bernardo

**PROCEDURA APERTA AI SENSI DELL'ART. 71, DEL D.LGS. 36/2023 PER  
L'AFFIDAMENTO DEI SERVIZI DI COPERTURA ASSICURATIVA:  
LOTTO 1: RESPONSABILITA' CIVILE (RCT/O)  
LOTTO 2: ALL RISKS PROPERTY  
LOTTO 3: RESPONSABILITÀ CIVILE PATRIMONIALE (RCP)**

## **NOTE INFORMATIVE SUL RISCHIO**

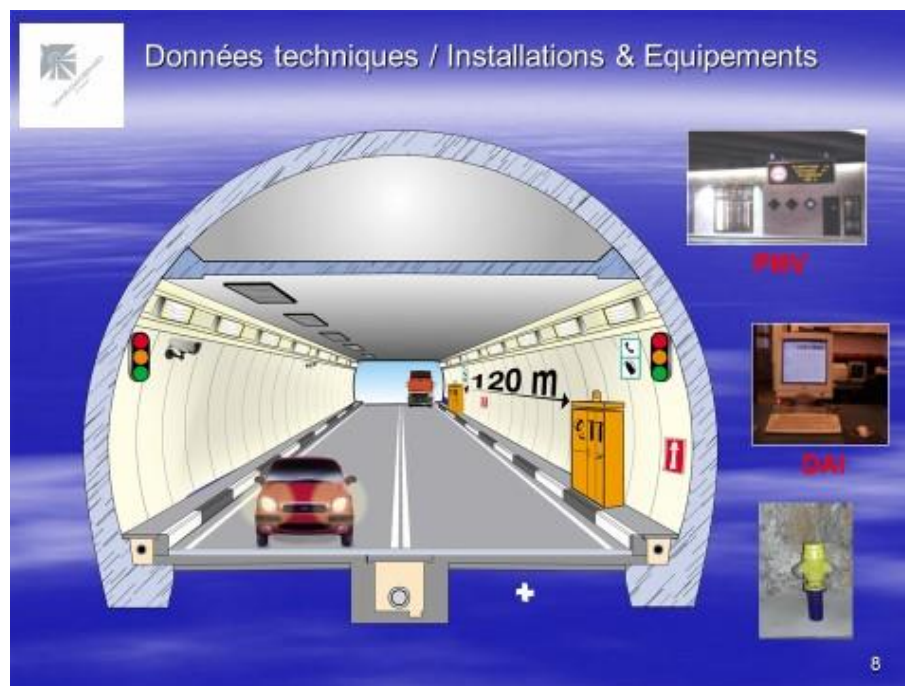
Galleria monotubo bidirezionale a 2 corsie

L'impianto è alimentato da un invaso naturale d'acqua con autonomia da 9.000 a 14.000 m<sup>3</sup>, in funzione della stagione.

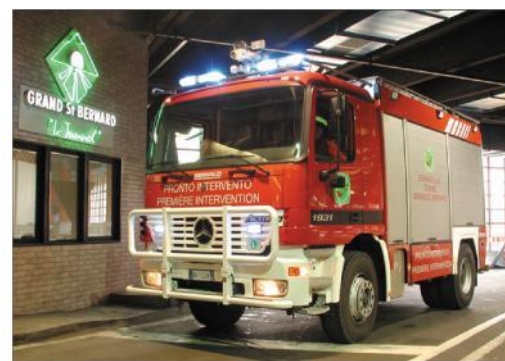
veicolo leggero di pronto intervento ed evacuazione SPRINTER 316

veicolo pesante di pronto intervento – autobotte SCANIA 420

veicolo leggero di pronto intervento ed evacuazione SPRINTER 312

veicolo pesante di pronto intervento – autobotte MERCEDES

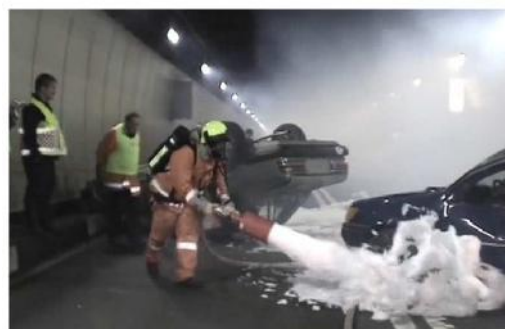
I veicoli di pronto intervento Mercedes-Benz/Actros e Scania 420 sono equipaggiati con i seguenti principali dispositivi:

- serbatoio d'acqua della capacità di 4.000 litri;
- serbatoio di schiumogeno;
- pompe ad alta e bassa pressione;
- lancia comandata con joystick e monitor;
- sistema di protezione del veicolo e dei pneumatici;
- cabina dotata di sistema di protezione respiratoria;
- sistema di prese d'aria per il riempimento degli autorespiratori;
- materiale per taglio lamiera;
- telecamera termica.
