GRAND-SAINT-BERNARD
· le tunnel ·

SITRASB S.p.A.

**PROCEDURA NEGOZIATA
AI SENSI DELL'ART. 76, DEL D.LGS. 36/2023
PER L'AFFIDAMENTO DELLA COPERTURA ASSICURATIVA
ALL RISKS PROPERTY DAL 1°MAGGIO 2024 AL 30 APRILE 2027
CIG B0104000B3**

NOTE INFORMATIVE SUL RISCHIO

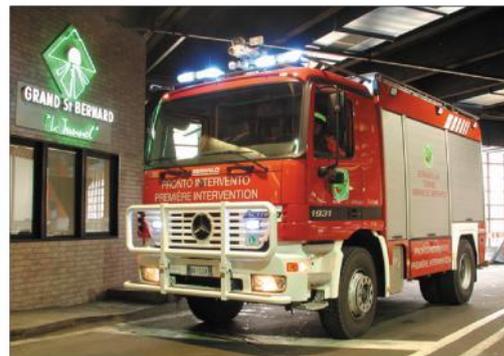
I veicoli di pronto intervento Mercedes-Benz/Actros e Scania 420 sono equipaggiati con i seguenti principali dispositivi:

- serbatoio d'acqua della capacità di 4.000 litri;
- serbatoio di schiumogeno;
- pompe ad alta e bassa pressione;
- lancia comandata con joystick e monitor;
- sistema di protezione del veicolo e dei pneumatici;
- cabina dotata di sistema di protezione respiratoria;
- sistema di prese d'aria per il riempimento degli autorespiratori;
- materiale per taglio lamiera;
- telecamera termica.

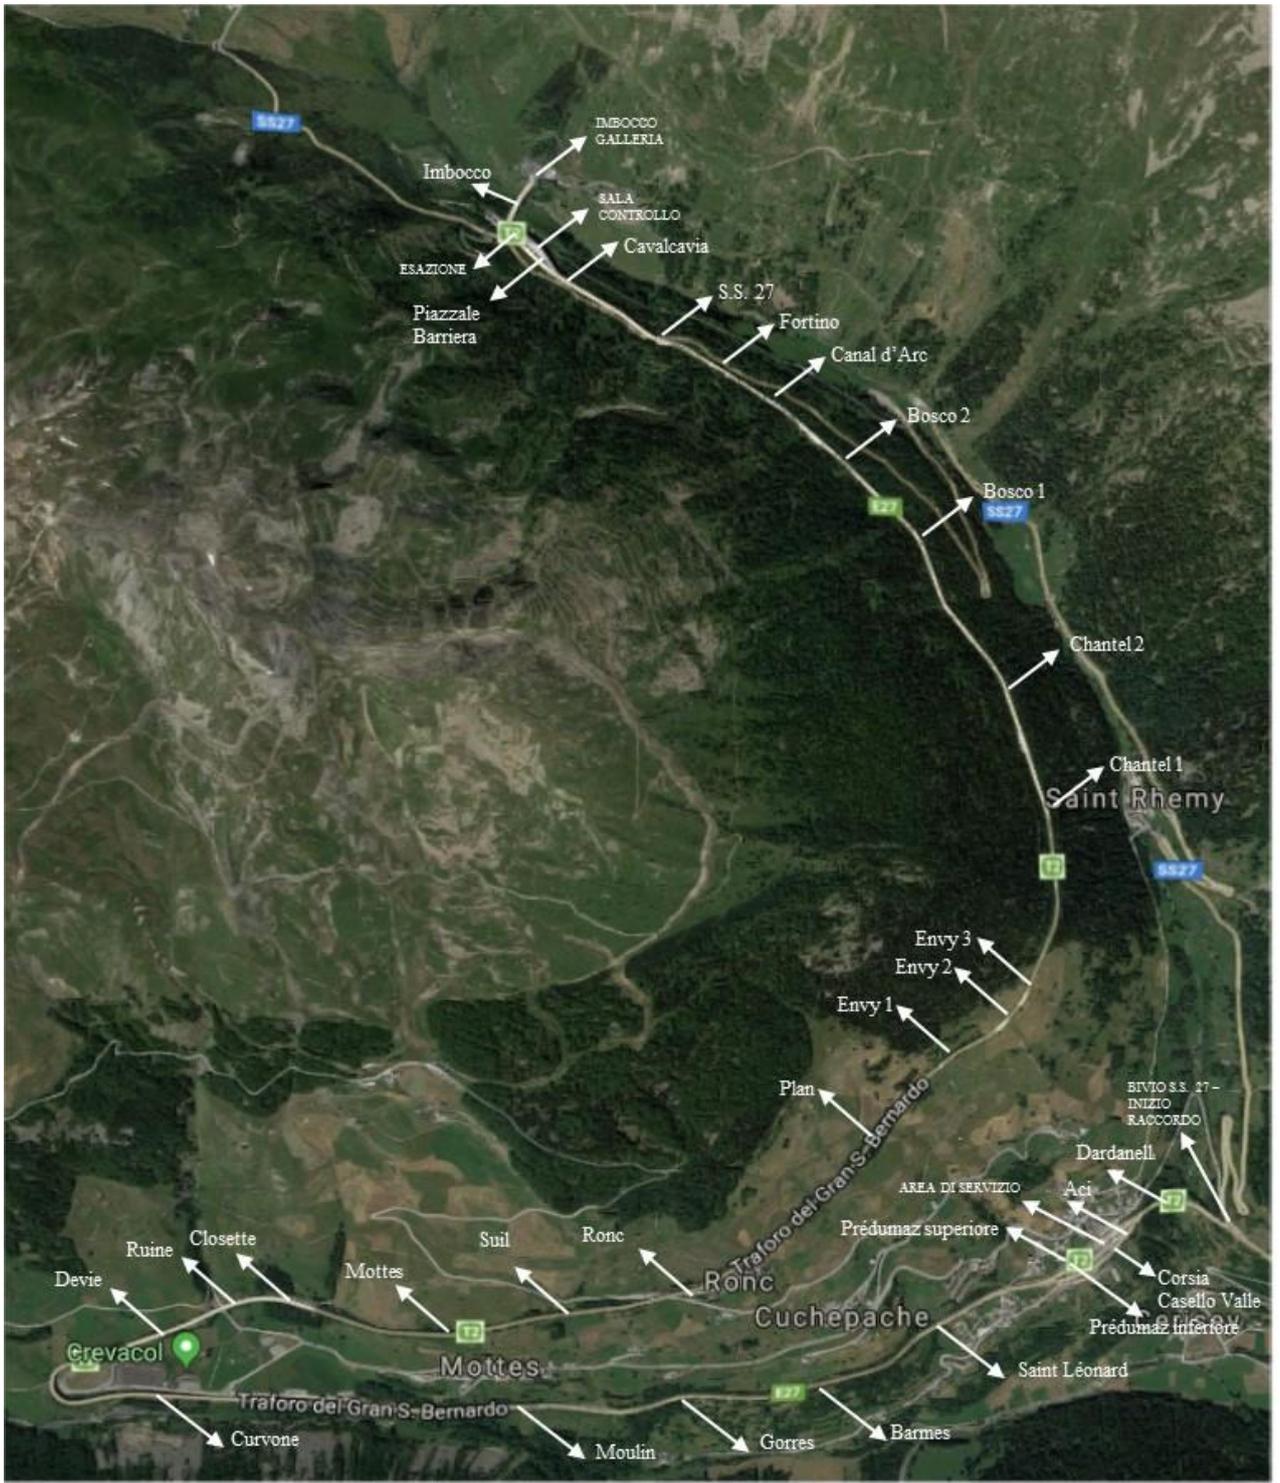
Corografia schematica del raccordo autostradale

Viadotto Cavalcavia	Dalla Pk 09+134	Dalla sez. 36 alla sez. 0
Viadotto piazzale barriera	Dalla Pk	Dalla sez. 0 alla sez. 11
Viadotto Imbocco	Dalla Pk 09+708	Dalla sez. -4 alla sez. VI

In riferimento al raccordo autostradale di accesso al Traforo, tenuto conto degli aspetti legati al periodo di costruzione, all'ambiente di alta montagna in cui insiste l'infrastruttura ed alle caratteristiche geologiche/geotecniche dei terreni di fondazione, SITRASB S.p.A. redige annualmente un programma di validità triennale degli interventi manutentivi.
